**Vandværket**

Lokalitet:	350-V02-0021-00
Navn:	Allerslev Vandværk I/S
Adresse:	Hulegårdsvej 1A, 4320 Lejre
Kontaktperson:	Formand: Knud Nielsen
Dato for besigtigelse:	08-10-2010

Lokalitet:	350-V03-0039
Navn:	Hule Mølle Vandværk
Adresse:	Kisserupvej 4
Kontaktperson:	Ledreborg Godskontor
Dato for besigtigelse:	Ingen besigtigelse (data fra Lejre Kommunes tilsyn uge 43 - 2010)

Lokalitet:	350-V02-0022-00
Navn:	Højby Vandværk I/S
Adresse:	Højbyvej 45, 4320 Lejre
Kontaktperson:	Formand: Bente Beckerslev
Dato for besigtigelse:	05-10-2010

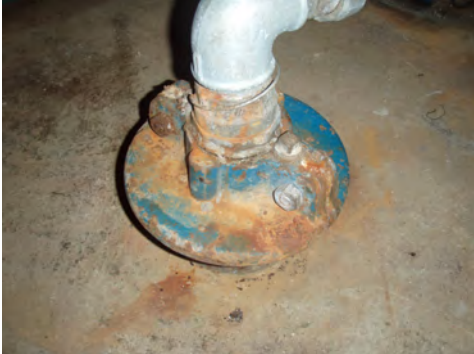
Fotos af boringer og kildeplads	
Boring DGU nr. 206. 103	Kildeplads

DGU nr.	206.846		
VV nr.			
Status	I drift		
Placering	I vandværksbygning		
Udførelsesår	01-01.1971		
Koordinater x, y (Utm32E89)	684850,19, 6165071,56		
Terrænkote (DVR90)	32,5		
Boreddybde (m)	26,3		
Filterinterval (m.u.t.)	23,3 - 26,3		
Diameter forerør / filter (mm)	51mm		
Vandførende lag	Sand og Kalk, kridt kalksten		
Rovandspejl (m u. terræn)	10,5m		
Råvandspumpe	SP5-A8		
Pumpeydelse (m <sup>3</sup> /t)	5		
Sænkning ved drift (m)			
Specifik kapacitet (m <sup>3</sup> /t/m)	15		
Afslutning i terræn	Placeret i bygning (20 cm over gulv)		
Beskyttelseszone	Ingen (men der hverken sprøjtes eller gødes nær vandværket)		
Indvindingsstrategi	Styres med føler		
Arealanvendelse i nærområde	Åbent land		
Forureningskilder i nærområde	Umiddelbart ingen (grundvandsforurening 50 m fra i DGU.nr. 206.103)		
Datakilder	JUPITER. Lejre Kommune tilsyn 27.10.2009

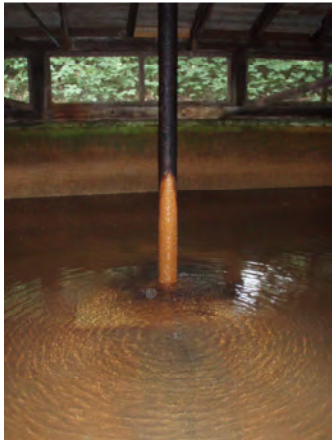
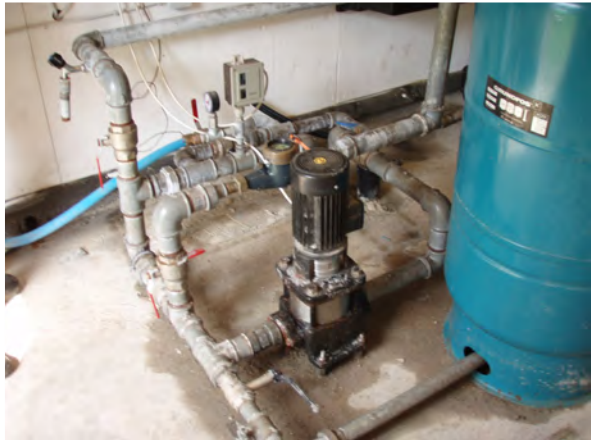
Rentvandskvalitet					Der har været adskillige overskridelser af coliforme bakterier, kim 22° og 37°, hvilket sandsynligvis skyldes de kritisable forhold ved beluftnings-/filteranlæg og rentvandstank.
Tekniske installationer					Der er vådt/fugtigt ved flere installationer
Ledningsnet					Blandet materialer og alder
Kapacitet					Ikke tilstrækkelige data til vurdering, men sandsynligvis nok
Forsyningsikkerhed					Kun én indvindingsboring og ingen forbindelse til andre vandværker
Administration og økonomi					Ikke tilstrækkelige data til vurdering
<p>Vandværket leverer vand til Ledreborg Slot, sommerkoncerter, livsstilsudstilling m.m. Flere installationer og bygninger er indrettet meget uhensigtsmæssigt og ikke efter gældende normer og praksis på området.</p> <p>Der har været store problemer med den bakteriologiske vandkvalitet, sandsynligvis som følge af ovenstående tekniske og bygningsmæssige forhold.</p> <p>Der er installeret AQA – total magnetbehandling uden myndighedens godkendelse.</p>

Teknisk anlæg	
Iltningsmetode	Pumpes til åbent filter
Filtrering	Enkelt
Antal filtre og type	Et åbent sandfilter i træbygning
Filterareal/-kapacitet (total)	Ingen data
Filterskyl metode / hyppighed	Ingen / Aldrig
Skyllevandsmængde/-kapacitet	Ingen
Skyllevandsafledning	Afledning til skoven
Rentvandsbeholder	6 m <sup>3</sup> (på bakketoppen)
Tilsætningsanlæg	Intet
Rentvandspumper	CP2-20 (5 m <sup>3</sup> /t) – på bakketoppen
Pumpestyring	Forbrugsstyret
Afgangstryk	?
Foto af filter	Foto af rentvandspumper

Anbefalinger
<p>Det anbefales, at der hurtigst muligt findes en permanent løsning på problemet med den bakteriologiske vandkvalitet, herunder etablering af et nyt beluftnings- og filtreringssystem (evt. lukket) med mulighed for returskyl.</p> <p>Flere installationer fremstår desuden fugtige/våde ligesom flere bygninger kunne trænge til renovering.</p> <p>Der skal søges om indvindingstilladelse, ligesom der skal søges om tilladelse til magnetbehandling.</p> <p>Indretningen omkring boringen bør renoveres og rengøring bør udføres jævnlige fremover.</p> <p>Indretning omkring rentvandstank bør udbedres/renoveres.</p> <p>Det bør overvejes at etablere en supplerende boring eller eventuelt forbindelse til andet vandværk, hvis muligt.</p> <p>Det anbefales under alle omstændigheder, at oppumpningen fra boringen så vidt muligt søges udjævnet i forbindelse med arrangementer.</p>
