Vandværket

Generelle data	
Lokalitet:	350-V02-0027-00
Navn:	Lille Karleby Vandværk
Adresse:	Karlebyvej 60A, 4070 Kirke-Hyllinge
Kontaktperson:	Formand: Thomas Munk-Nielsen
Dato for besigtigelse:	04-10-2010

Lokalitet:	350-V02-0023-01
Navn:	Lyndby Strand Vandværk
Adresse:	Homsherredvej 55A, 4060 Kirke-Såby
Kontaktperson:	Finn Kristensen
Dato for besigtigelse:	04-10-2010

Lokalitet:	350-V02-0043-00
Navn:	Ryegaard Vandværk
Adresse:	Munkholmvej 380, 4060 Kirke-Såby
Kontaktperson:	Per Madsen (Ryegaard Godskontor)
Dato for besigtigelse:	04-10-2010
Rettelser jf. høring	Maj 2011

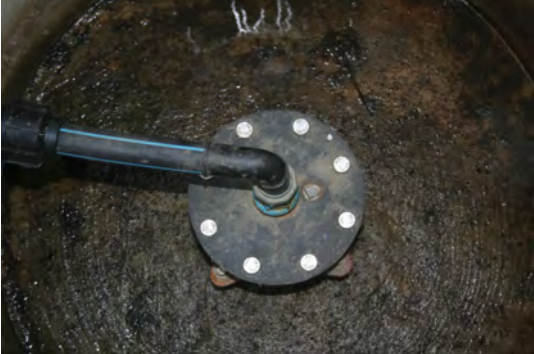
Fotos af boringer og kildeplads	
Boring DGU nr. 199. 64	Kildeplads

DGU nr.	199. 64		
VV nr.	1		
Status	I drift		
Placering	VV		
Udførelsesår	01-01-1934		
Koordinater x, y (Utm32E89)	683552, 6174970		
Terrænkote (DVR90)	11,3		
Boreddybde (m)	26		
Filterinterval (m.u.t.)	22-26		
Diameter forerør / filter (mm)	102mm		
Vandførende lag	Selandien kalk, palæocæn grønsandskalk og Kalk, kridt kalksten		
Rovandspejl (m u. terræn)	5,5		
Råvandpumpe	Ukendt		
Pumpeydelse (m ³ /t)	3 (jf. tidligere vandforsyningsplan)		
Sænkning ved drift (m)	Ukendt		
Specifik kapacitet (m ³ /t/m)	11,11		
Afslutning i terræn	Tørbrønd		
Beskyttelseszone	Nej		
Indvindingsstrategi	Start/stop er styret af rentvandbeholderen		
Arealanvendelse i nærområde	Landsby		
Forureningskilder i nærområde	Der har været en tankstation for 40 år siden - grund er oprenset.		
Datakilder	JUPITER, Besigtigelse d. 04-10-2010

Anbefalinger
Vandværket bør overveje mulighederne for permanent forsyning fra Lejre Vand A/S – Bramsnæs Forsyningsnet
Det anbefales, at oppumpningen fra boringen så vidt muligt søges udjævnet.
Vandbehandlingsanlægget skal optimeres og vandværket skal renoveres indvendigt. Afløb i tørbrønd skal lukkes.
Det bør overvejes, at etablerer en ekstra boring.

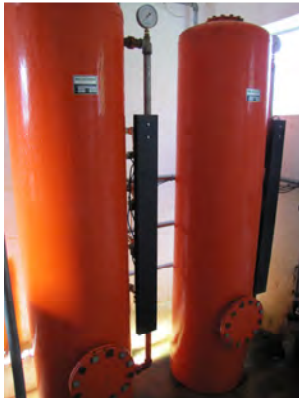
Teknisk anlæg	
Ittningsmetode	Luft i trykfilter vha. kompressor
Filtrering	Lukket dobbelt filtrering
Antal filtre og type	2 stk. trykfiltere
Filterareal/-kapacitet (total)	3,5 m ³ /t
Filterskyl metode / hyppighed	Vand - usikkert om der bruges luft / 3 gange om ugen på begge filtre
Skyllevandsmængde/-kapacitet	Ukendt
Skyllevandsafledning	Offentlig kloak
Rentvandsbeholder	24 m ³
Tilsætningsanlæg	Intet
Rentvandspumper	1 stk. Grundfos CR8
Pumpestyring	Ukendt
Afgangstryk	3,5 bar
Foto af filter	Foto af rentvandspumper

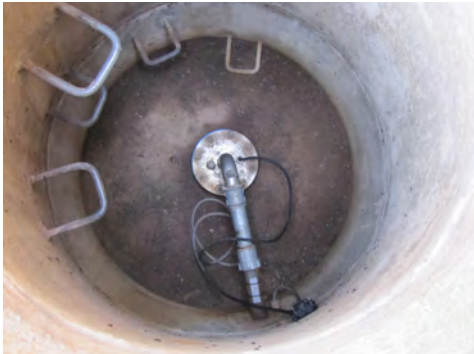
Fotos af boringer og kildeplads	
Boring DGU nr. 206. 587	Kildeplads

Samlet vurdering					
Emne	Særdeles god	God	Acceptabel	Uacceptabel	Begrundelse
Indvindingsanlæg					Ældre boring beliggende i vandværksbygning. Boringernes ydelse er god.
Råvandskvalitet					Svagt reduceret grundvand med forhøjet sulfat og forvitningsgrad tyder på et relativt sårbart grundvandsmagasin, men der er ikke fundet miljøfremmede stoffer i råvandet. Råvandet er kalkmættet, og detektion af aggressiv CO ₂ ved seneste boringskontrol skyldes sandsynligvis en analysefejl.
Grundvandsbeskyttende tiltag					Kortlægningen er endnu ikke afsluttet fra Miljøcenter Roskildes side og der er dermed ikke vedtaget grundvandsbeskyttende tiltag i en indsatsplan. Dette punkt vurderes derfor ikke nærmere pt.
Arealanvendelse					Indvindingsboringerne ligger i kanten af boligområde. Den resterende del af oplandet består af landbrugsarealer, hvor der sprøjtes.
Bygningerne					Ældre velholdt bygning
Vandbehandlingen					Ældre velholdt anlæg, der ikke fungerer optimalt i øjeblikket.

Det anbefales, at oppumpningen fra boringen nedrosles og så vidt muligt søges udjævnet over hele døgn.

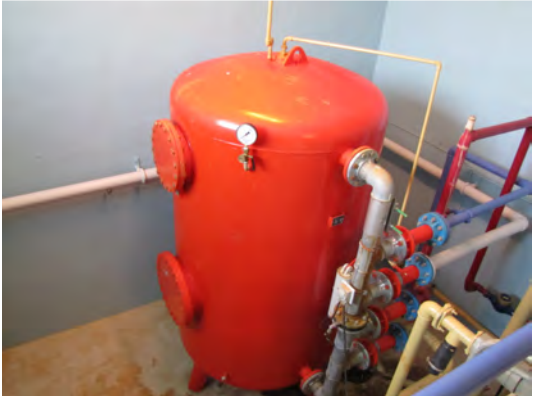
Teknisk anlæg	
Iltningsmetode	Iltning i trykfilter
Filtrering	Trykfilter
Antal filtre og type	1 stk Silhorko
Filterareal/-kapacitet (total)	20 m ³ /t
Filterskyl metode / hyppighed	Vand / 2 hver uge
Skyllevandsmængde/-kapacitet	2,5 m ³
Skyllevandsafledning	Først slambassin og derfra til offentlig kloak
Rentvandsbeholder	Ca. 45 m ³
Tilsætningsanlæg	Ingen
Rentvandspumper	2 stk 10 m ³ /t og 1 stk CR2
Pumpestyring	Styret af tryk
Afgangstryk	3,5 bar
Foto af filter	Foto af rentvandspumper

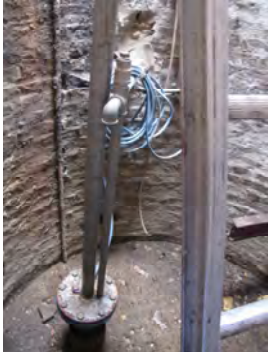
Fotos af boringer og kildeplads	
Boring DGU nr. 198. 47B

Samlet vurdering					
Emne	Særdeles god	God	Acceptabel	Uacceptabel	Begrundelse
Indvindingsanlæg					Ældre boring i gl. brønd. Låg er udskiftet til et aluminiums dæksel for at forhindre indtrængning af overfladevand. Boringens ydelse er lav.
Råvandskvalitet					Lavt stabilt indhold af hovedparametre. Råvandet er ret stærkt reduceret og bør fremover analyseres for både metan og sulfid (svovlbrinte). Råvandet er i øvrigt af en ret ukompliceret sammensætning, og grundvandsmagasinet er efter al sandsynlighed velbeskyttet imod forurening.
Grundvandsbeskyttende tiltag					Kortlægningen er endnu ikke afsluttet fra Miljøcenter Roskildes side og der er dermed ikke vedtaget grundvandsbeskyttende tiltag i en indsatsplan. Dette punkt vurderes derfor ikke nærmere pt.
Arealanvendelse					Indvindingsoplandet ligger i landbrugsområde
Bygningerne					Aflåst rum i gl. ladebygning.
Vandbehandlingen					Vandbehandlingen fungerer ikke tilfredsstillende

Anbefalinger
Vandbehandlingen bør undersøges med henblik på at forbedre rentvandskvaliteten. Det bør overvejes at etablere en ekstra boring, både som aflastning til den eksisterende boring, og som ekstra forsyningsikkerhed.
Råvandet er ret stærkt reduceret og bør fremover analyseres for både metan og sulfid (svovlbrinte).
Det anbefales at få etableret forbindelse til Lejre Vand A/S

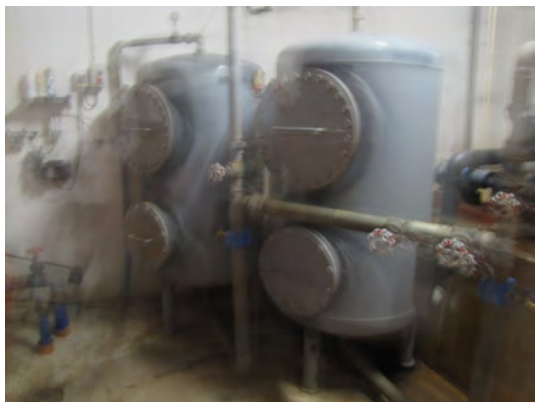
Teknisk anlæg	
Ittningsmetode	Ittning i top af begge trykfilter
Filtrering	Lukket dobbelt filtrering
Antal filtre og type	2 stk. forfilter og efter filter
Filterareal/-kapacitet (total)	Ukendt, ca. 6 m ³ /t
Filterskyl metode / hyppighed	Manuelt vand/vand / forfiltere hver 14. dag og efterfiltere hver 1 mdr.
Skyllevandsmængde/-kapacitet	Ca. 2 m ³ pr. filter
Skyllevandsafledning	I efterklaringtank - vand afledes til voldgrav slam tømmes af slamsuger
Rentvandsbeholder	30 m ³
Tilsætningsanlæg	Intet
Rentvandspumper	8 m ³
Pumpestyring	Ingen
Afgangstryk	2,75 bar
Foto af filter	Foto af rentvandspumper
