**Vandværket**

Lokalitet:	350-V02-0021-00
Navn:	Allerslev Vandværk I/S
Adresse:	Hulegårdsvej 1A, 4320 Lejre
Kontaktperson:	Formand: Knud Nielsen
Dato for besigtigelse:	08-10-2010

Lokalitet:	350-V03-0039
Navn:	Hule Mølle Vandværk
Adresse:	Kisserupvej 4
Kontaktperson:	Ledreborg Godskontor
Dato for besigtigelse:	Ingen besigtigelse (data fra Lejre Kommunes tilsyn uge 43 - 2010)

Lokalitet:	350-V02-0022-00
Navn:	Højby Vandværk I/S
Adresse:	Højbyvej 45, 4320 Lejre
Kontaktperson:	Formand: Bente Beckerslev
Dato for besigtigelse:	05-10-2010

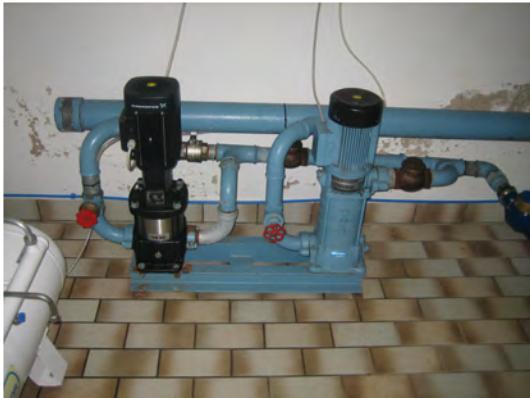
Teknisk anlæg	
Iltningsmetode	Kompressor
Filtrering	Enkelt
Antal filtre og type	1 lukket trykfilter
Filterareal/-kapacitet (total)	6 m <sup>3</sup> /t, filterets dimension er angivet til 1430mm Ø
Filterskyl metode / hyppighed	Luft og vand / Automatisk skylning for hver 500 m <sup>3</sup>
Skyllevandsmængde/-kapacitet	2,8 m <sup>3</sup> /skyl
Skyllevandsafledning	Kloak uden bundfældning
Rentvandsbeholder	2 x 4 m <sup>3</sup> . plastankene findes i den gamle betonbeholder, der står ved siden af værket
Tilsætningsanlæg	Ingen
Rentvandspumper	2 x 10 m <sup>3</sup> /t (CR10)
Pumpestyring	Tilsluttet hydrofor. Styret af tryk i ledningsnettet
Afgangstryk	3,8 bar
Foto af filter	Foto af rentvandspumper

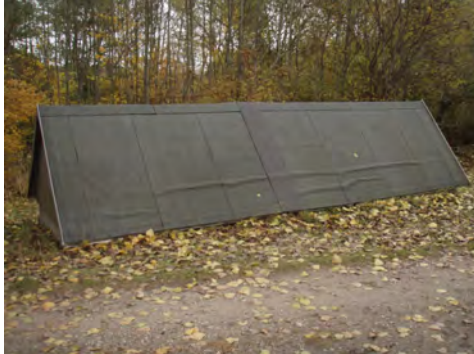
Fotos af boringer og kildeplads	
Boring DGU nr. 206. 103	Kildeplads

DGU nr.	206.846		
VV nr.			
Status	I drift		
Placering	I vandværksbygning		
Udførelsesår	01-01.1971		
Koordinater x, y (Utm32E89)	684850,19, 6165071,56		
Terrænkote (DVR90)	32,5		
Boreddybde (m)	26,3		
Filterinterval (m.u.t.)	23,3 - 26,3		
Diameter forerør / filter (mm)	51mm		
Vandførende lag	Sand og Kalk, kridt kalksten		
Rovandspejl (m u. terræn)	10,5m		
Råvandspumpe	SP5-A8		
Pumpeydelse (m <sup>3</sup> /t)	5		
Sænkning ved drift (m)			
Specifik kapacitet (m <sup>3</sup> /t/m)	15		
Afslutning i terræn	Placeret i bygning (20 cm over gulv)		
Beskyttelseszone	Ingen (men der hverken sprøjtes eller gødes nær vandværket)		
Indvindingsstrategi	Styres med føler		
Arealanvendelse i nærområde	Åbent land		
Forureningskilder i nærområde	Umiddelbart ingen (grundvandsforurening 50 m fra i DGU.nr. 206.103)		
Datakilder	JUPITER. Lejre Kommune tilsyn 27.10.2009

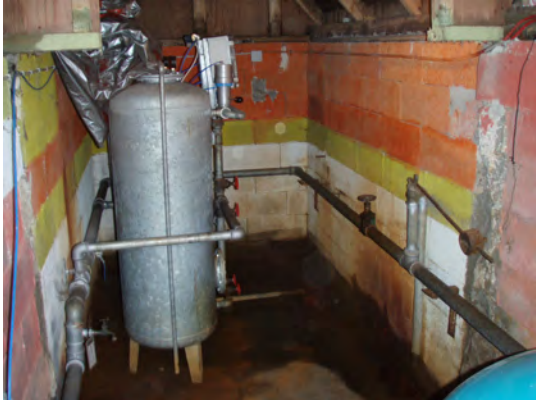
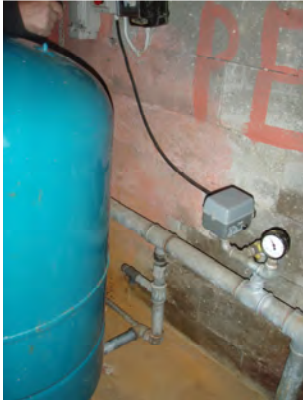
Teknisk anlæg	
Iltningsmetode	Kompressor på trykfilter
Filtrering	Seriel
Antal filtre og type	2 trykfilter – 1 groft og 1 fint (årgang 2000)
Filterareal/-kapacitet (total)	Ingen data
Filterskyl metode / hyppighed	Luft + vand / 1 gang pr. uge
Skyllevandsmængde/-kapacitet	Ingen data
Skyllevandsafledning	Afløb til skovbund
Rentvandsbeholder	Ingen
Tilsætningsanlæg	Ingen
Rentvandspumper	Ingen, der er 325 L trykbeholder
Pumpestyring	Styret af tryk i trykbeholder (forbrugsstyret)
Afgangstryk	2,4 bar
Foto af filter	Foto af rentvandspumper (trykbeholder)

Der bør installeres affugter og foretages renovering af bygninger/installationer.

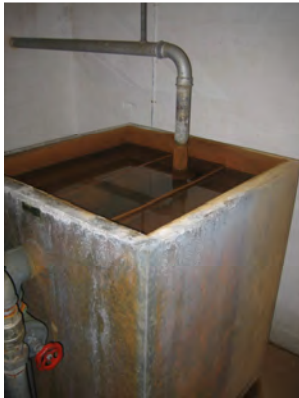
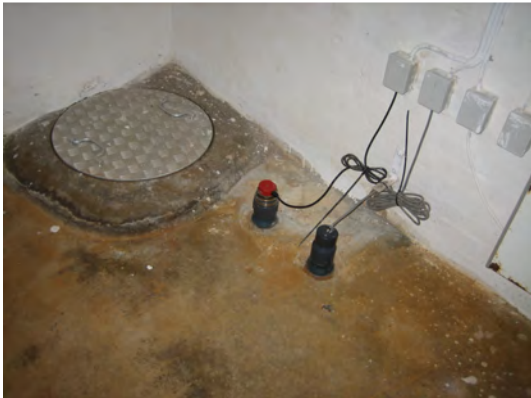
Teknisk anlæg	
Iltningsmetode	Iltningstårn
Filtrering	Enkelt filtrering
Antal filtre og type	1 åbent sandfilter
Filterareal/-kapacitet (total)	1,1 m <sup>2</sup>
Filterskyl metode / hyppighed	Vand / Skyldes manuelt hver 14. dag
Skyllevandsmængde/-kapacitet	200 m <sup>3</sup> /år (anslået)
Skyllevandsafledning	Afledes direkte til kloak uden bundfældning
Rentvandsbeholder	Der ligger en 38 m <sup>2</sup> tank under vandværksbygningen.
Tilsætningsanlæg	Ingen
Rentvandspumper	1 stk. Ydelsen er ukendt.
Pumpestyring	Råvandspumpen er styret af niveaumålere i tanken. Rentvandspumperne er styret af trykket i ledningsnettet.
Afgangstryk	4,4 bar
Foto af filter	Foto af rentvandspumper

Rentvandspumperne bør frekvensstyres for at mindske energiforbruget. Mulighederne for etablering af forbindelse til nabovandværk bør undersøges.

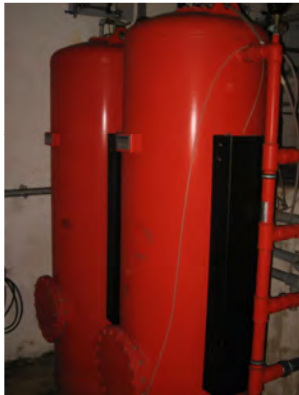
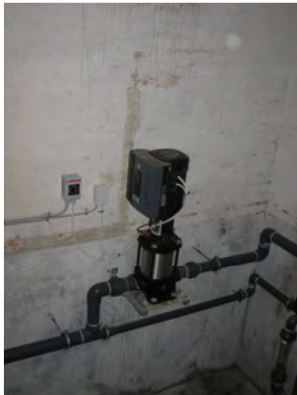
Teknisk anlæg	
Iltningsmetode	Kompressor
Filtrering	Dobbelt
Antal filtre og type	2 trykfiltre i serie
Filterareal/-kapacitet (total)	4,8 m <sup>3</sup> /t
Filterskyl metode / hyppighed	Vand / Automatisk skylning 1 gang om ugen
Skyllevandsmængde/-kapacitet	100 m <sup>3</sup> /år (anslået)
Skyllevandsafledning	Afledes via dræn direkte til recipient
Rentvandsbeholder	15 m <sup>3</sup> (anslået) placeret under vandværksbygningen. Herudover har vandværkets to største forbrugere buffertanke på hhv. 6 og 15 m <sup>3</sup>
Tilsætningsanlæg	Ingen
Rentvandspumper	CRE10-06
Pumpestyring	Frekvensstyret
Afgangstryk	3,5 bar
Foto af filter	Foto af rentvandspumper

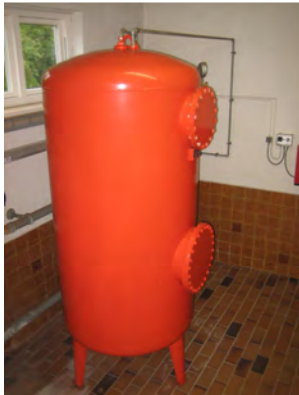
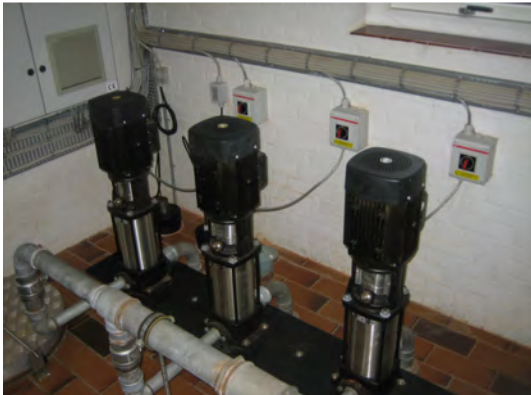
Teknisk anlæg	
Iltningsmetode	Kompressor
Filtrering	Enkelt
Antal filtre og type	1 trykfilter (Silhorko TFA 14)
Filterareal/-kapacitet (total)	14 m <sup>3</sup> /t
Filterskyl metode / hyppighed	Luft og vand / For hver 500 m <sup>3</sup> , dog min hver 7. dag
Skyllevandsmængde/-kapacitet	ca. 400 m <sup>3</sup> pr. år
Skyllevandsafledning	Kloak uden bundfældning
Rentvandsbeholder	En tank på 100 m <sup>3</sup> , som er placeret delvist under værket, delvist nedgravet udenfor værket
Tilsætningsanlæg	Ingen
Rentvandspumper	3 stk. 5 m <sup>3</sup> /t (CR5-10) samt 1 16 m <sup>3</sup> /t (CR16) som dog ikke er tilsluttet
Pumpestyring	Frekvensstyret (AQA2000P)
Afgangstryk	3,3 bar (nat) og 4,0 bar (dag)
Foto af filter	Foto af rentvandspumper

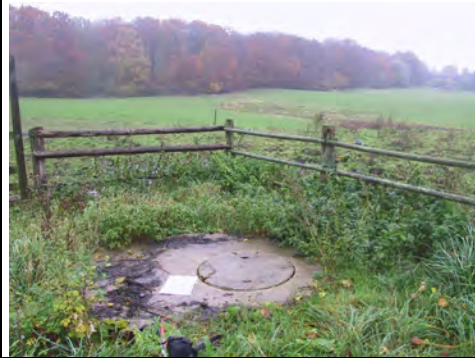
Kildeplads

Samlet vurdering					
Emne	Særdeles god	God	Acceptabel	Uacceptabel	Begrundelse
Indvindingsanlæg					Betonbrønd med betonlæg med huller i. Der mangler opkant. Låget er ikke tæt og der mangler gummiliste. Dæksel med jordnedfald ikke i orden. El-gennemføring i flange måske ikke i orden. Tvivl om støbt pumpeump. El på brøndvæggen er ikke i orden.
Råvandskvalitet					Ingen data
Grundvandsbeskyttende tiltag					Kortlægningen er endnu ikke afsluttet fra Miljøcenter Roskildes side og der er dermed ikke vedtaget grundvandsbeskyttende tiltag i en indsatsplan. Dette punkt vurderes derfor ikke nærmere pt.
Arealanvendelse					Landbrug
Bygningerne					Udhus ved gården
Vandbehandlingen					2 lukkede filtre, let anløbne
Rentvandskvalitet					Ingen data
Tekniske installationer					Elinstallation ikke i orden, trykfilter og rørinstallationer bærer præg af at stå i et hårdt miljø
Ledningsnet					Ok
Kapacitet					Ikke vurderet for vandværker med oppumpning under 3.500 m <sup>3</sup> /år på grund af for stor usikkerhed om vandforbrugets variation over døgnet.

Anbefalinger
<p>Der bør ske udbedringer af de fysiske forhold omkring boringsindretningen, herunder tætlukkende dæksel med udluftning og støbning af pumpeump, hvis denne ikke er støbt. El-installationer skal udføres forskriftsmæssigt og være tætte ved gennemføringer.</p> <p>Der bør overvejes tilslutning/nødforbindelse til andet vandværk, hvis dette er muligt eller evt. etablering af supplerende boring.</p>

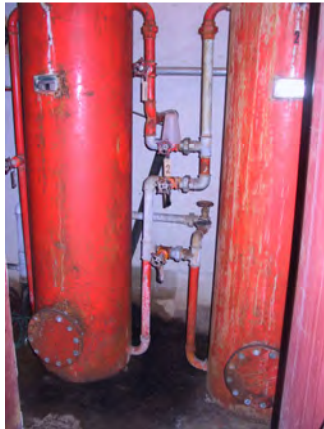
Teknisk anlæg	
Iltningsmetode	Kompressor
Filtrering	2 lukkede filtre
Antal filtre og type	2 x Silhorko 360 L
Filterareal/-kapacitet (total)	?
Filterskyl metode / hyppighed	Vand og luft / Manuelt 1 gang pr. uge
Skyllevandsmængde/-kapacitet	?
Skyllevandsafledning	Til dræn/faskine
Rentvandsbeholder	Ingen
Tilsætningsanlæg	Intet
Rentvandspumper	Ingen (hydrofor)
Pumpestyring	Forbrugsstyret
Afgangstryk	3,5-4,0 bar
Foto af filter	Foto af hydrofor

Fremtidig udvikling	
Udvikling i vandforbrug	Stabilt
Vandværkets planer	Automatisk skylning
Problemer for den videre drift	Der er ingen affugter. Røraftøb bør føres til rist, så spild på gulvet undgås
Datakilder	Lejre Kommune tilsyn uge 43 – 2010

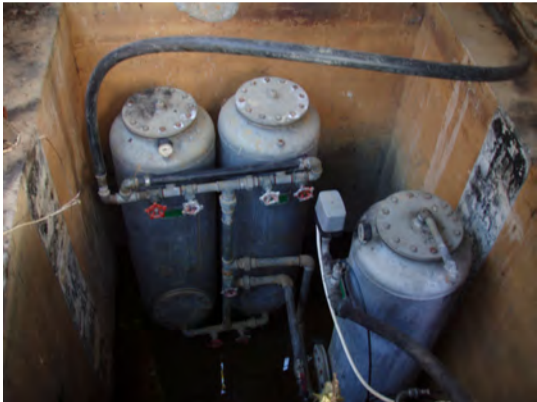
Rentvandskvalitet					Ingen analyser
Tekniske installationer					Filtre og kompressor mm. bærer præg af manglende vedligehold og rengøring
Ledningsnet					20 og 3 år (golfklubbens midtvejshus er ny kunde)
Kapacitet					Ikke vurderet for vandværker med oppumpning under 3.500 m <sup>3</sup> /år på grund af for stor usikkerhed om vandforbrugets variation over døgnet.
Forsyningsikkerhed					Kun 1 boring og ingen forbindelse til andre vandværker. Der er direkte adgang til vandværket.
Administration og økonomi					Ingen data
<p>Vandværket forsyner 1 husholdning og 2 fritidshuse (vand til midtvejshus på golfbanen). Der er ikke foretaget analyser af rentvandsprøver, men vandanalyse af råvand er ok. Indretning i bygningen med løft af tag er under al kritik.</p> <p>Vandværket er placeret under terræn med en træoverbygning.</p>

Teknisk anlæg	
Iltningsmetode	Kompressor
Filtrering	Seriell/parallel
Antal filtre og type	1 lukket forfilter og 2 lukkede efterfiltre (parallele)
Filterareal/-kapacitet (total)	?
Filterskyl metode / hyppighed	Råvand og luft / normalt 1 gang om ugen
Skyllevandsmængde/-kapacitet	?
Skyllevandsafledning	Afledes lige uden for hus
Rentvandsbeholder	Nej
Tilsætningsanlæg	Nej
Rentvandspumper	Nej
Pumpestyring	Forbrugsstyret
Afgangstryk	Hvis manometer virker: 5,3 bar
Foto af filter	Foto af rentvandspumper

Anbefalinger
<p>Der bør udtages rentvandsanalyser snarest muligt.</p> <p>Sikkerhed ved løft af tag skal ændres omgående og hele konstruktionen bør ændres.</p> <p>Vandværksbygningen bør rengøres og tætnes, så der ikke trænger vand ind og slider unødigt på installationerne. Der kan evt. opsættes affugter.</p> <p>Skyllévandsforhold bør forbedres.</p> <p>Der bør være aflåst til vandværket.</p>
