Vandværket

Generelle data	
Lokalitet:	350-V02-0027-00
Navn:	Lille Karleby Vandværk
Adresse:	Karlebyvej 60A, 4070 Kirke-Hyllinge
Kontaktperson:	Formand: Thomas Munk-Nielsen
Dato for besigtigelse:	04-10-2010

Lokalitet:	350-V02-0023-01
Navn:	Lyndby Strand Vandværk
Adresse:	Homsherredvej 55A, 4060 Kirke-Såby
Kontaktperson:	Finn Kristensen
Dato for besigtigelse:	04-10-2010

Lokalitet:	350-V02-0043-00
Navn:	Ryegaard Vandværk
Adresse:	Munkholmvej 380, 4060 Kirke-Såby
Kontaktperson:	Per Madsen (Ryegaard Godskontor)
Dato for besigtigelse:	04-10-2010
Rettelser jf. høring	Maj 2011

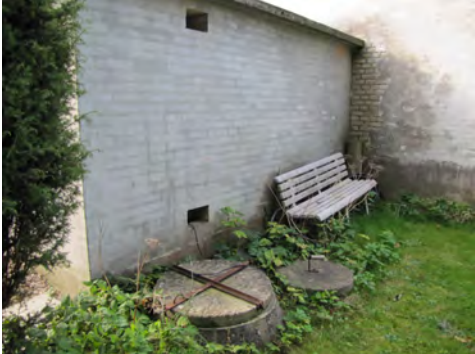
Fotos af boringer og kildeplads	
Boring DGU nr. 199. 64	Kildeplads

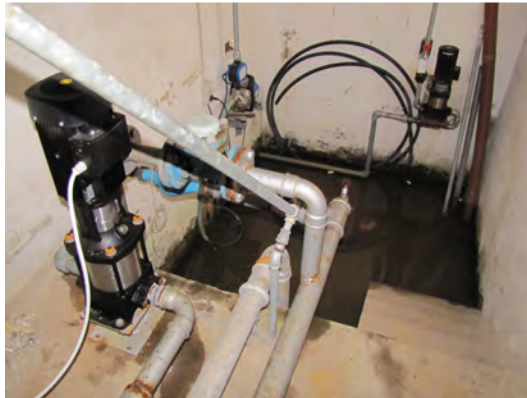
Teknisk anlæg	
Ittningsmetode	Luft i trykfilter vha. kompressor
Filtrering	Lukket dobbelt filtrering
Antal filtre og type	2 stk. trykfiltere
Filterareal/-kapacitet (total)	3,5 m ³ /t
Filterskyl metode / hyppighed	Vand - usikkert om der bruges luft / 3 gange om ugen på begge filtre
Skyllevandsmængde/-kapacitet	Ukendt
Skyllevandsafledning	Offentlig kloak
Rentvandsbeholder	24 m ³
Tilsætningsanlæg	Intet
Rentvandspumper	1 stk. Grundfos CR8
Pumpestyring	Ukendt
Afgangstryk	3,5 bar
Foto af filter	Foto af rentvandspumper

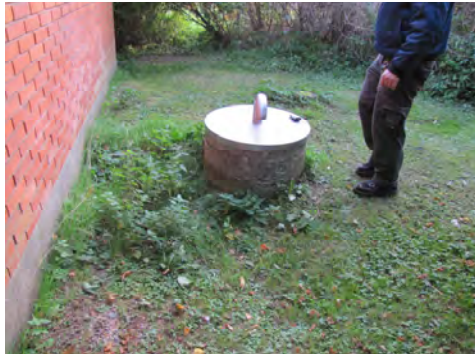
Fotos af boringer og kildeplads	
Boring DGU nr. 206. 587	Kildeplads

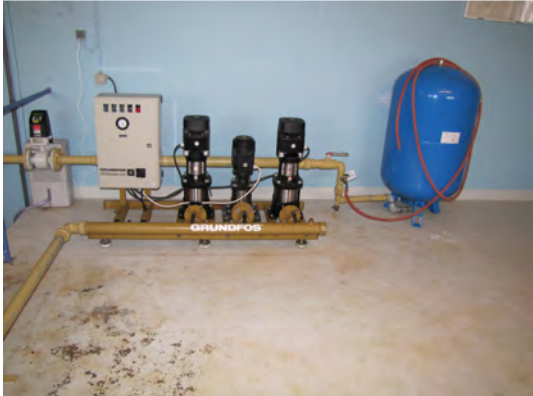
Teknisk anlæg	
Iltningsmetode	Iltning i trykfilter
Filtrering	Trykfilter
Antal filtre og type	1 stk Silhorko
Filterareal/-kapacitet (total)	20 m ³ /t
Filterskyl metode / hyppighed	Vand / 2 hver uge
Skyllevandsmængde/-kapacitet	2,5 m ³
Skyllevandsafledning	Først slambassin og derfra til offentlig kloak
Rentvandsbeholder	Ca. 45 m ³
Tilsætningsanlæg	Ingen
Rentvandspumper	2 stk 10 m ³ /t og 1 stk CR2
Pumpestyring	Styret af tryk
Afgangstryk	3,5 bar
Foto af filter	Foto af rentvandspumper

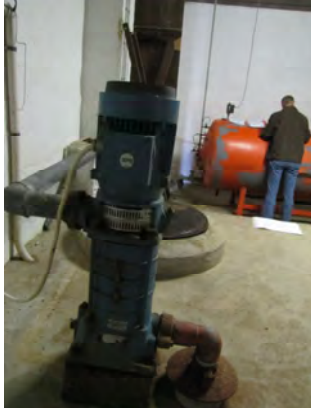
Teknisk anlæg	
Ittningsmetode	Ittning i top af begge trykfilter
Filtrering	Lukket dobbelt filtrering
Antal filtre og type	2 stk. forfilter og efter filter
Filterareal/-kapacitet (total)	Ukendt, ca. 6 m ³ /t
Filterskyl metode / hyppighed	Manuelt vand/vand / forfiltere hver 14. dag og efterfiltere hver 1 mdr.
Skyllevandsmængde/-kapacitet	Ca. 2 m ³ pr. filter
Skyllevandsafledning	I efterklaringtank - vand afledes til voldgrav slam tømmes af slamsuger
Rentvandsbeholder	30 m ³
Tilsætningsanlæg	Intet
Rentvandspumper	8 m ³
Pumpestyring	Ingen
Afgangstryk	2,75 bar
Foto af filter	Foto af rentvandspumper
